Inspectie Veiligheid en Justitie
Ministerie van Veiligheid en Justitie

Rapport

Brand aan de Kelders te Leeuwarden

19 oktober 2013

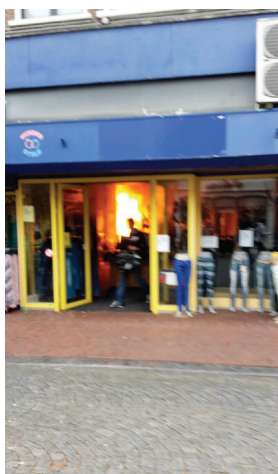
Foto 1: Kelders 29, foto genomen op 17:20 uur, zeer kort na het ontstaan van de brand (fotograaf onbekend)

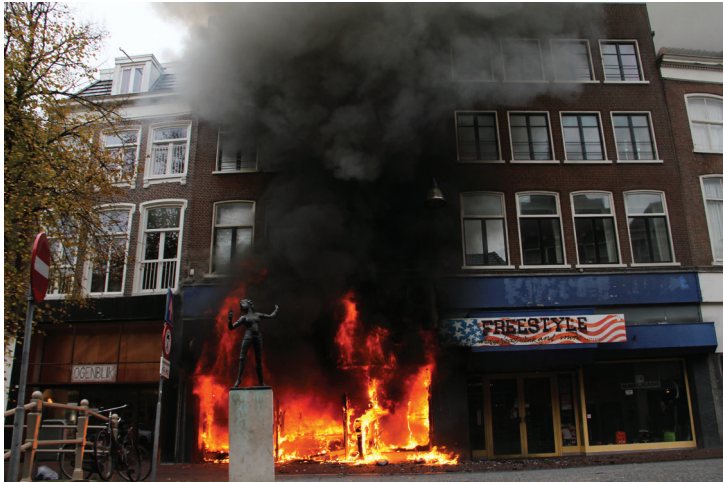
17:29 Het eerste blusvoertuig (110) komt ter plaatse op de Kelders en treft een uitslaande brand aan in Kelders 29. Deze gaat gepaard met een dikke zwarte rook. Ook is aan de buitenzijde rook zichtbaar ter plaatse van de scheiding tussen Kelders 33 en Kelders 35. In Kelders 31, het pand naast de brand, is lichte rook waarneembaar.

Foto 2: Omvang van de brand bij aankomst van de brandweer op de Kelders
(foto A. Kappers, GPTV)

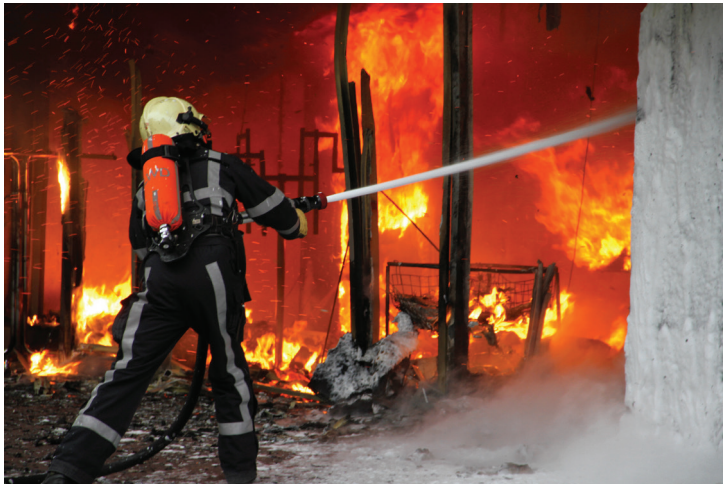
De bevelvoerder van het eerste voertuig laat twee stralen drukluchtschuim afleggen op de brand, om zo een snelle 'knock-down'¹⁷ te bewerkstelligen. Tevens geeft de bevelvoerder de opdracht 'Gereed maken open water'¹⁸.

Foto 3: Inzet met drukluchtschuim in Kelders 29 (foto A. Kappers, GPTV)

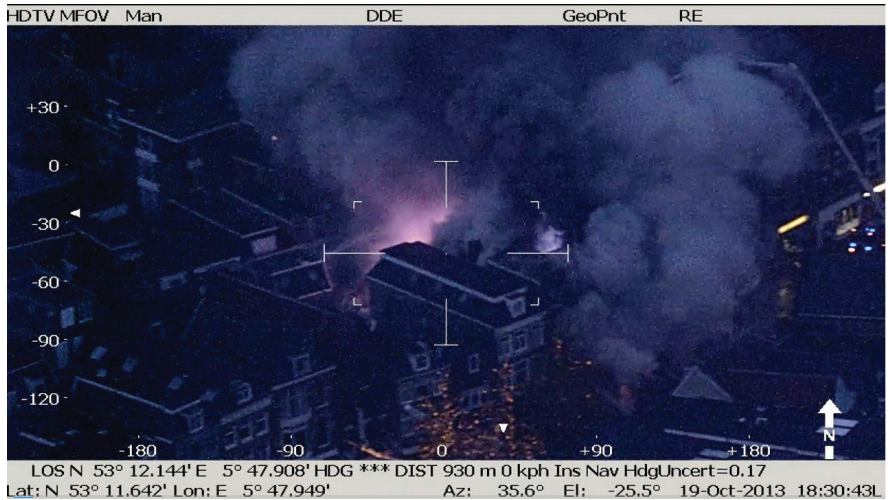
18:05 Vanaf dit moment, tot circa 18:30 uur, ontwikkelt de brand zich weer naar de voorzijde van Kelders 29 en wordt deze weer uitslaand uit de voorgevel. Achterin dit pand neemt men een oranje gloed in de rook waar. Uit een gat in het dak perst met grote kracht zwarte rook en zijn vlammen zichtbaar. Dit is later ook zichtbaar op camerabeelden vanuit de politieheliikopter.

Foto 4: Beeld van 18:30 uur uit de politieheli.

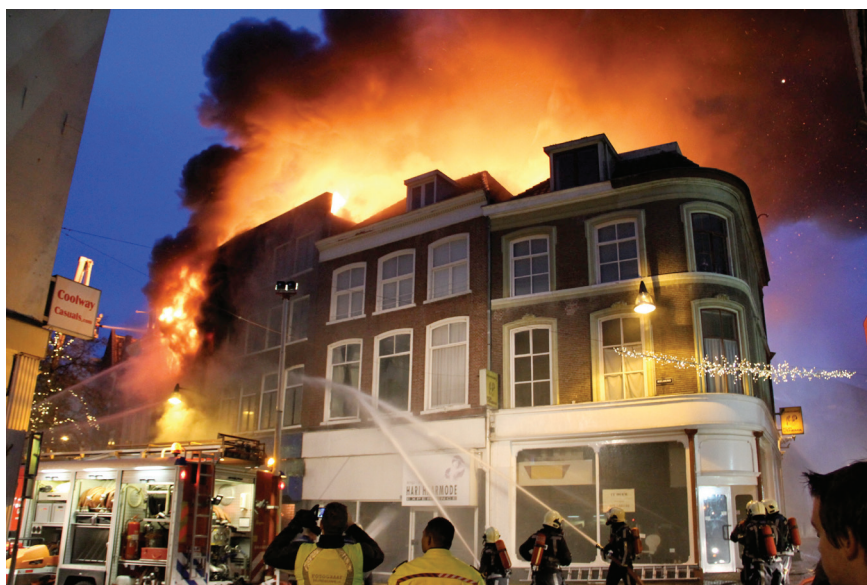
Foto 5: Uitslaande brand uit het dak in de loop van de avond (foto A. Kappers, GPTV)

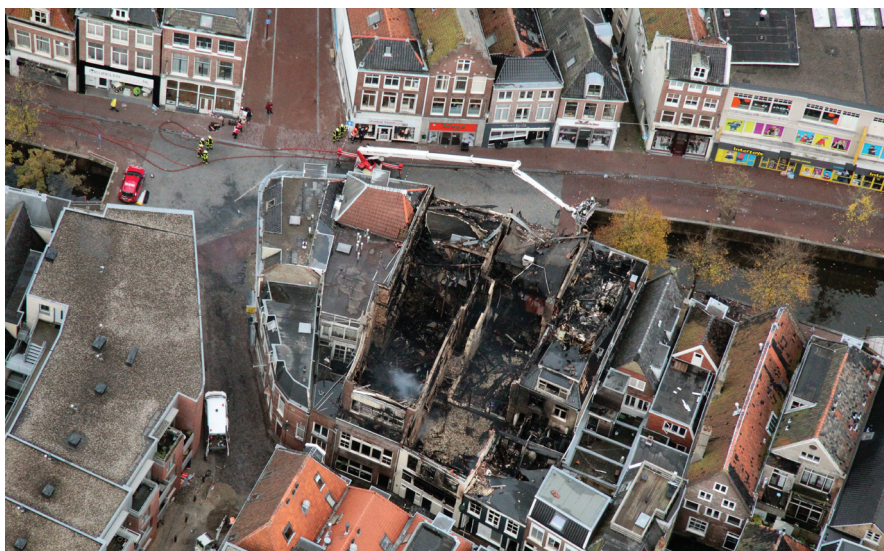
Foto 6: Luchtfoto na de brand vanaf de zijde van de Poststraat (foto: gemeente Leeuwarden).

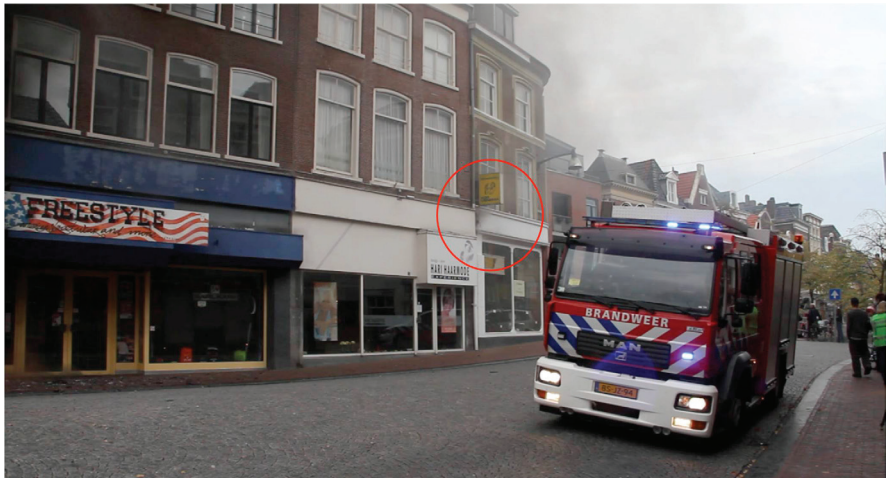
De brand in Kelders 29 veroorzaakt een forse rook die zich, zoals uit het onderzoek blijkt, snel verplaatst naar de panden Kelders 31 en 33 en de daarachter en daarboven gelegen panden Poststraat 36 en 38. De winddruk op de gevels versterkt de rookverspreiding door de panden.

Foto 7: Aankomst van de 110 om 17:29 uur. Er is al rook zichtbaar op de scheiding van Kelders 33 en 35. (onbekende fotograaf)

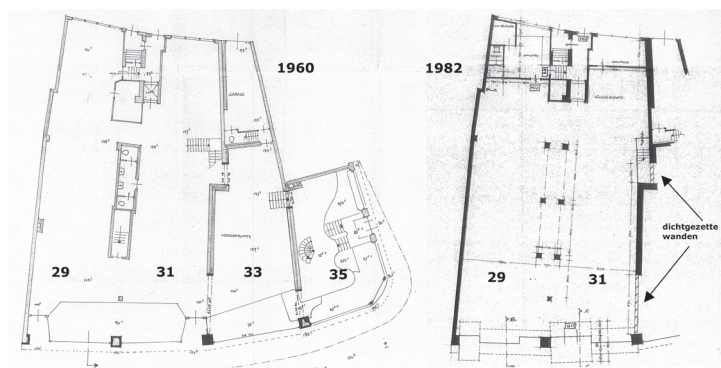
- De winkels op Kelders 29 t/m Kelders 35 vormden in het verleden één winkel. Hiertoe waren toen diverse doorgangen aanwezig in de wanden tussen deze panden, zowel op de begane grond als op de verdieping. Vanaf 1982 zijn de doorgangen weer dichtgezet waardoor uiteindelijk sprake was van vier winkelruimten in Kelders 29, 31, 33 en 35.

Afbeelding 4: Links de situatie op de begane grond in 1960, rechts de dichtgezette doorgangen in 1982.

- De doorgangen tussen Kelders 31 en 33 zijn zowel op de begane grond als op de verdieping dichtgezet met kalkzandsteenblokken. Na de brand blijkt dat ter plaatse van deze dichtgezette doorgangen diverse openingen aanwezig zijn. Uit de snelle rookverspreiding kan worden opgemaakt dat er voor de brand al openingen in de scheidingsconstructies aanwezig waren of dat deze openingen snel na het uitbreken van de brand zijn ontstaan.

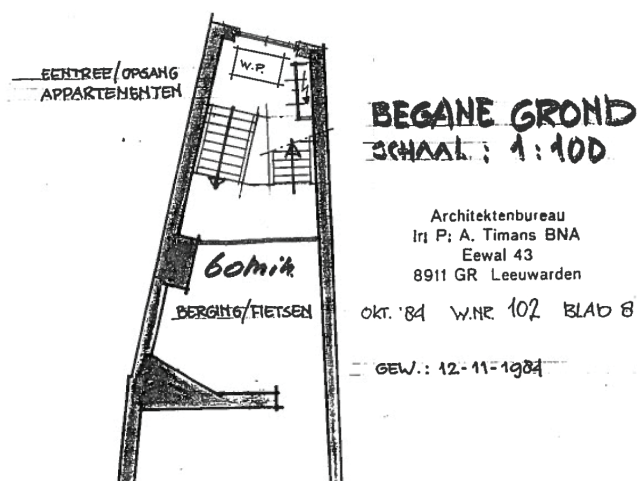
Voor de kapperszaak aan Kelders 33 en de daarachter c.q. daarboven gelegen woningen aan Poststraat 38 gelden de eisen uit het BB2012 (niveau bestaande bouw) en de eisen die de gemeente Leeuwarden heeft verbonden aan de bouwvergunning uit 1985. Samen maken deze dat de scheiding tussen de berging van de kapperszaak op de begane grond en het trappenhuis van Poststraat 38 een brandwerendheid van 60 minuten moet bezitten (op grond van de bouwvergunning), de horizontale scheidingen tussen de begane grond, eerste verdieping, tweede verdieping en zolder een WBDBO en WTRD moeten bezitten van ten minste 20 minuten (op grond van het BB2012) en dat de scheidingen tussen de woningen onderling ook een WBDBO en WTRD moeten bezitten van ten minste 20 minuten (op grond van het BB2012), want zij moeten worden beschouwd als aparte subbrandcompartimenten.

Afbeelding 5: Detail uit de bouwaanvraagtekening Kelders 33 / Poststraat 38 (1985)

Op grond van het bovenstaande moet tussen de plaats van ontstaan van brand (Kelders 29) en de woning aan Poststraat 38b een totale WBDBO aanwezig zijn van ten minste 40 minuten (20 minuten tussen Kelders 29 / Kelders 31 en Kelders 33 en 20 minuten tussen de begane grond van Kelders 33 en de daarboven gelegen Poststraat 38b). Deze 40 minuten is de theoretische tijd die de bewoner van Poststraat 38b veilig in zijn woning

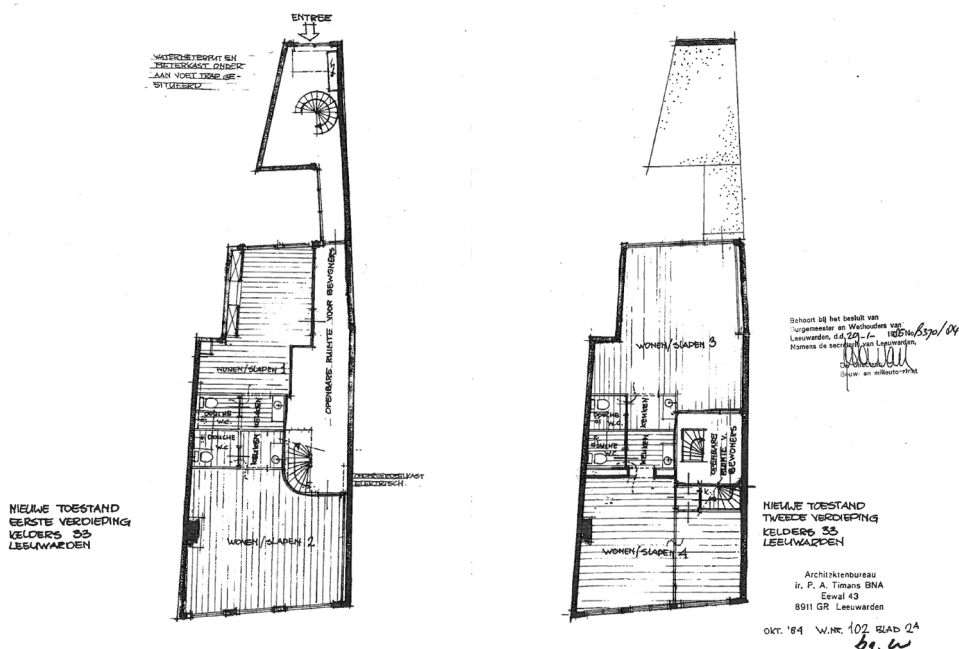
Afbeelding 6: Bouwaanvraagtekening Kelders 33 / Poststraat 38

Uit de bevindingen blijkt dat de scheidingsconstructies tussen Kelders 31 en 33 niet voldoen aan de vereiste WTRD van 20 minuten, want de rook heeft zich al binnen een veel kortere tijd verspreid naar Kelders 33. Daarnaast blijkt het volgende uit het onderzoek ter plaatse:
