Brandonderzoek

Brand in de Kelders te Leeuwarden

Arnhem, juni 2014

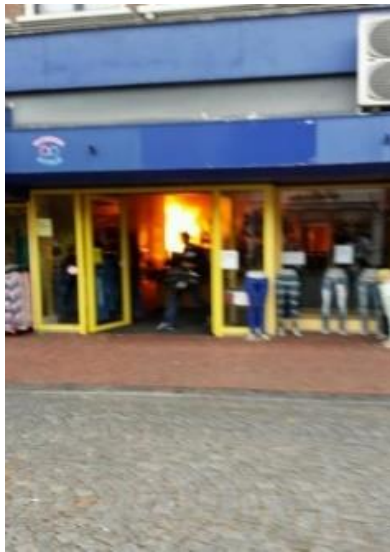
Binnen drie minuten na het ontstaan van de brand (foto 1) zijn brandende rookgassen uit de voorzijde van de winkel zichtbaar en na acht minuten brandt de voorzijde volledig met uitslaande vlammen en dikke zwarte rook. Dit duidt

Foto 1, brand enkele minuten na het ontstaan

op een snel ontwikkelende brand. De aanwezige kleding (variabele vuurlast) in de winkel heeft hier onder andere een belangrijke bijdrage aan geleverd.

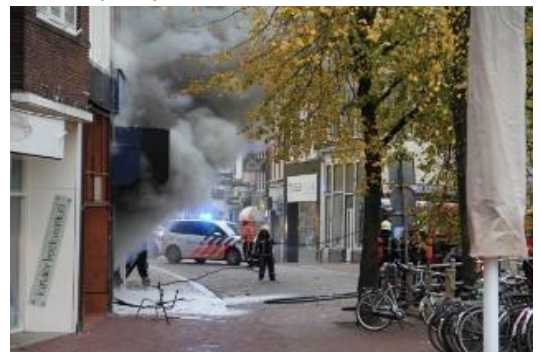
Foto 2, bron internet.

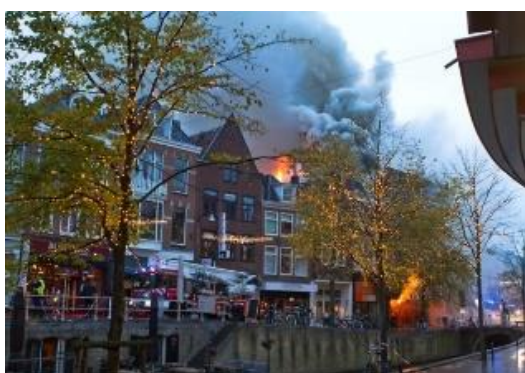
Foto 3, bron internet

brandontwikkeling zorgt voor een zeer grote hoeveelheid zwarte rookgassen die uit de voorgevel van de naastgelegen winkel op Kelders 31 persen. Als de rookgassen tot ontbranding komen worden deze met lage druk bestreden. Wederom worden alleen de vlammen aan de voorzijde geblust. De brand die zich achterin de winkel bevindt, kan zich daar verder uitbreiden. Een doorslag aan de achterzijde naar Poststraat 36 is mogelijk al aanwezig.

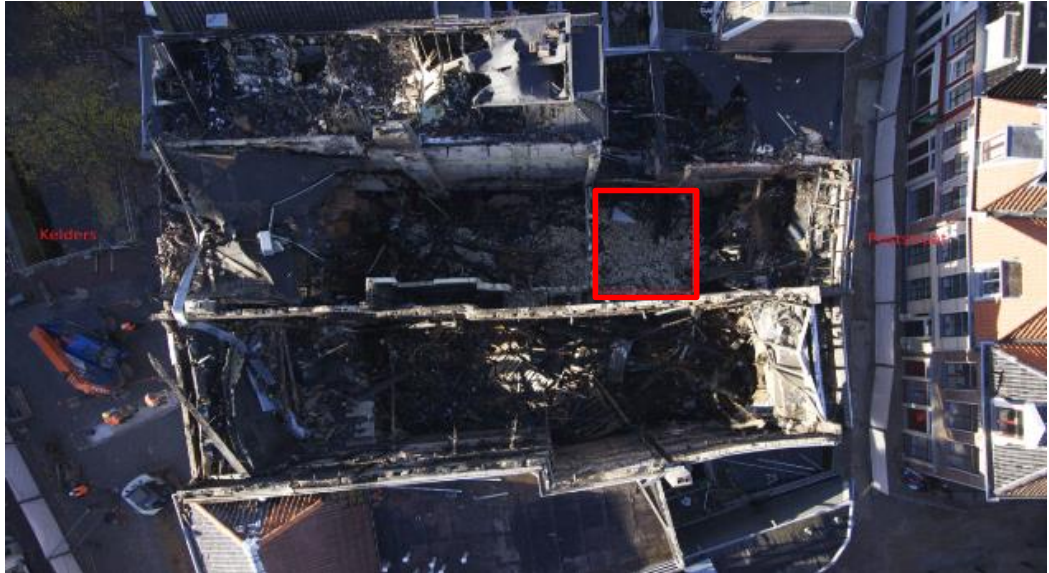
Foto 4, Bron: internet. Bovenaanzicht, rode kader is globaal de plaats van het platte dak weergegeven waar de brand doorgeslagen is. Links is de Kelders en rechts de Poststraat.

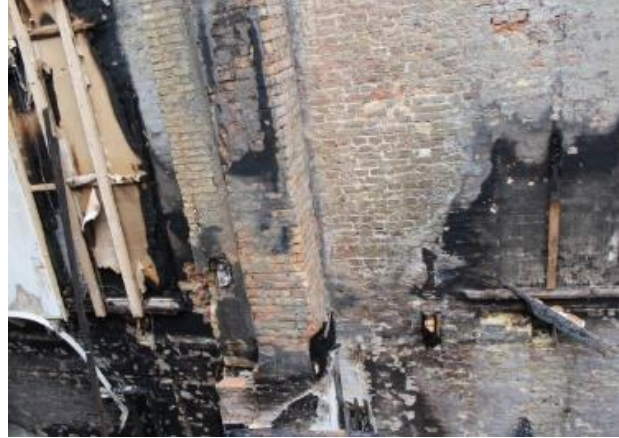
Foto 5, bron TBO

2. Uit het aangetroffen brandbeeld bij het brandonderzoek op Kelders 29 is tegen de verbindingsmuur met Kelders 27 te zien (foto 5) dat de brand zich vanaf de begane grond van Kelders 29 ook via de open wandattimmering naar de tweede bouwlaag heeft verplaatst.

Het is niet met zekerheid aan te geven welke brand de doorslag heeft veroorzaakt naar de tweede bouwlaag: de brand binnendoor, achterin de winkel, of de brand buitenom via de vlamkolom.

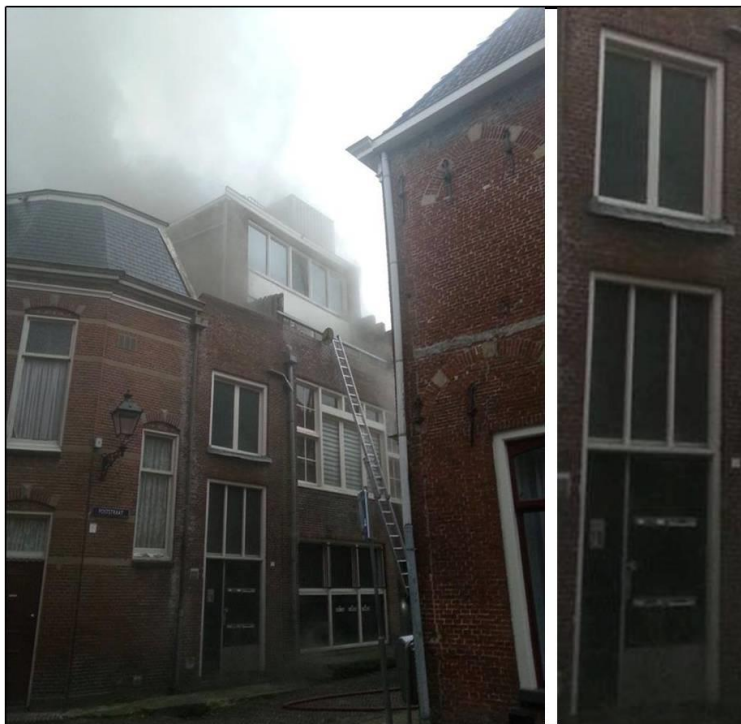
Op de onderstaande foto is zichtbaar dat het trappenhuis van Poststraat 38 is gevuld met rook. De ramen (draadglas) zijn verduisterd door de rook aan de binnenzijde. Daarnaast stroomt er rook onder de voordeur door naar buiten toe.

Foto 6, donkere rook voor ramen trappenhuis, rookverspreiding onder voordeur door.

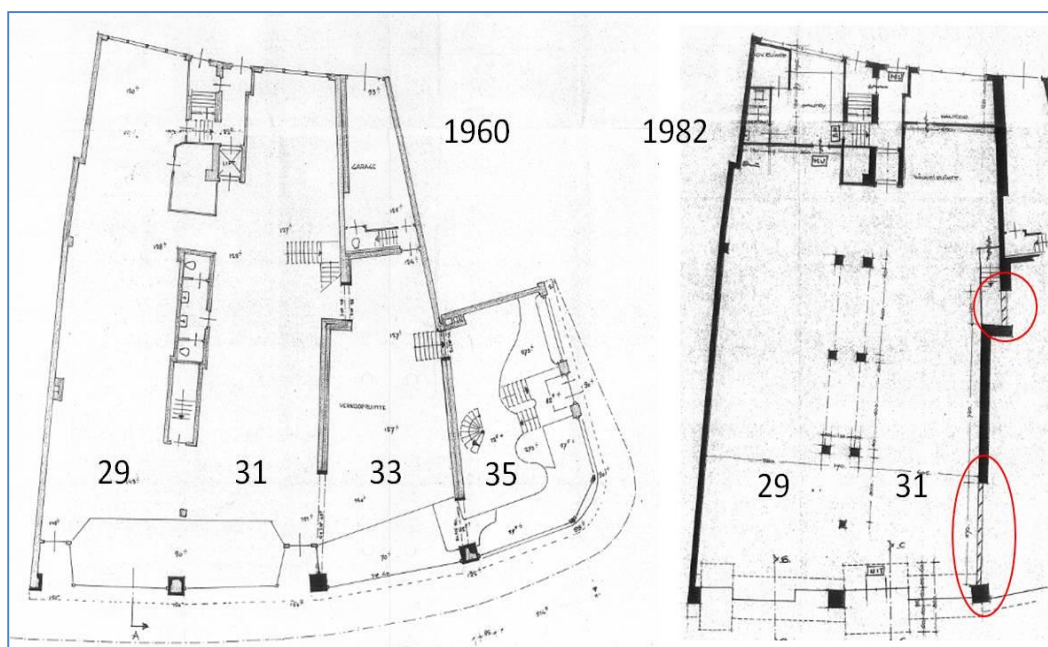
In 1960 vormen de ruimten op de begane grond van Kelders 29-35 één winkelruimte (zie figuur 5). De doorgangen zijn gerealiseerd door een stalen lateiconstructie aan te brengen in de wandconstructies. Deze doorgangen zijn in de periode na 1982 weer gesloten, zodat er weer sprake is van verschillende winkelruimten. Geconstateerd is dat deze doorgangen niet volledig (brand- en rookwerend) gesloten zijn geweest. Dit met name aan de bovenzijde van de doorgangen ter hoogte van de latei en de bouwstenen.

Figuur 5, links 1960, rechts dichtzetten doorgangen in 1982

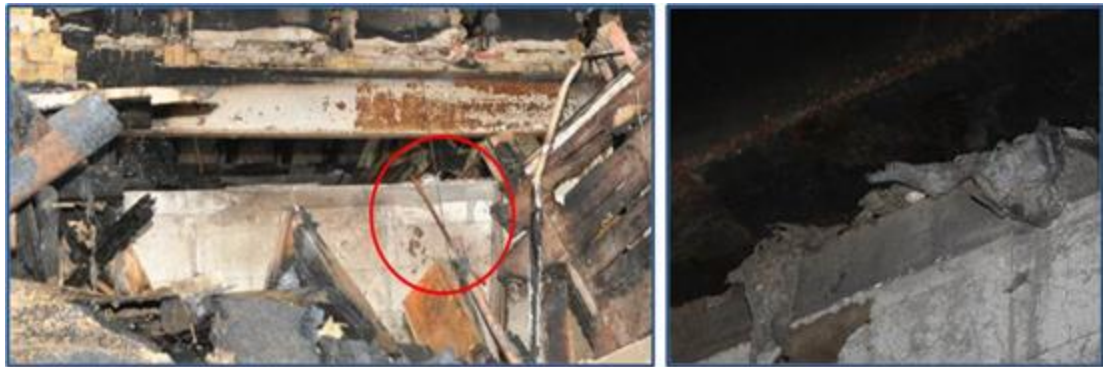
foto 7 & 8, links leiding over scheidingswand, rechts restanten glaswol op scheidingsconstructie.

De openingen bevinden zich boven de verlaagde plafondconstructies van de winkels (foto 7 en 8). De zwarte rook heeft zich hier bovenlangs, buiten het zicht van de brandweer om verspreid. Bij aankomst van de brandweer om circa 17:29 uur is alleen lichte rook zichtbaar in de winkel in Kelders 31.

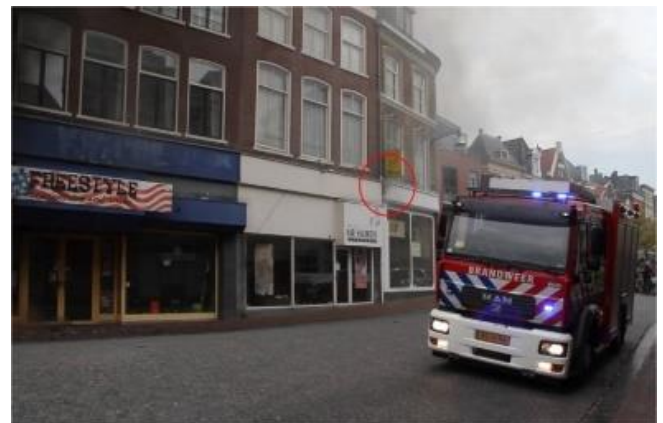
Foto 9, Aankomst eerste eenheid ± 17:29 uur. Rook zichtbaar bij Kelders 33 aan de zijde van Kelders 35.

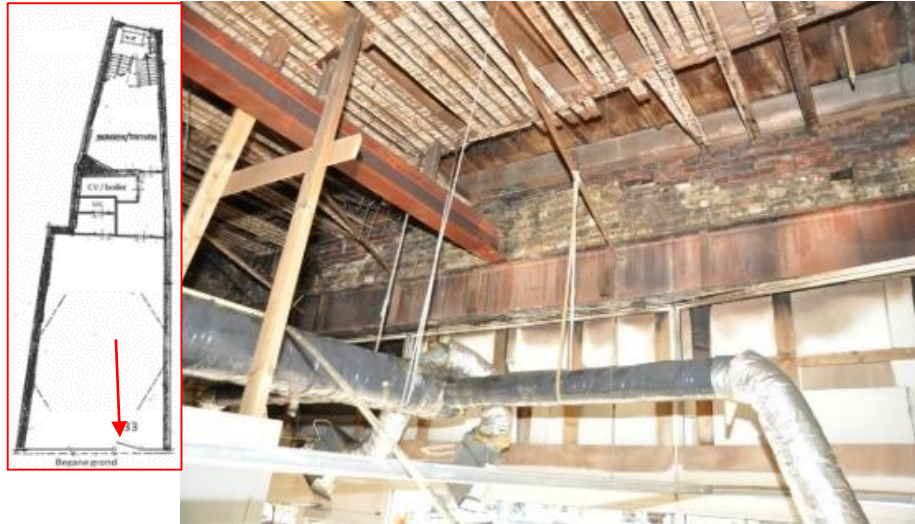
Foto 10, gevelconstructie Kelders 33 van binnen gezien (gedeelte boven ramen zichtbaar).

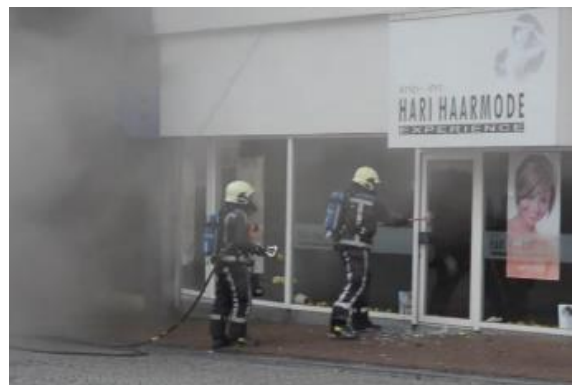
Volgens de bevelvoerder van de vierde tankautospuit (140) staat bij het binnentreden in Kelders 33 lichtgrijze rook (foto 11). De ploeg heeft de plafondplaten ter plaatse van de voormalige doorgang aan de voorzijde van het pand verwijderd. Met de warmtebeeld camera is op dat moment zichtbaar dat er boven de doorgang aan de voorzijde warmte en vuur naar binnen komt. De hoogte boven het verlaagde plafond varieert van ongeveer 1,8 meter aan de voorzijde tot 2,5 meter aan de achterzijde van de kapsalon. Volgens de 140 is er wederom lichtgrijze rook zichtbaar als de plafondplaten worden verwijderd.

Foto 11, bron print screen video: ploeg verschaft toegang Kelders 33.

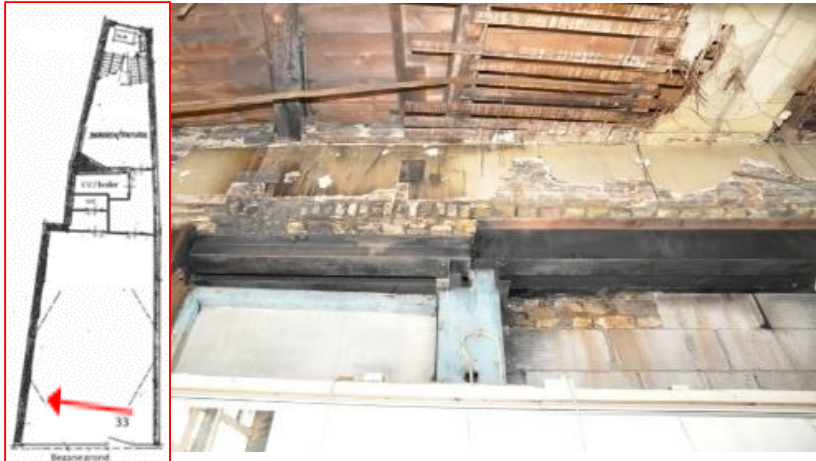
Foto 12, beroete stalen lateien ter plaatse van doorgang voorzijde kapsalon (Kelders 33)

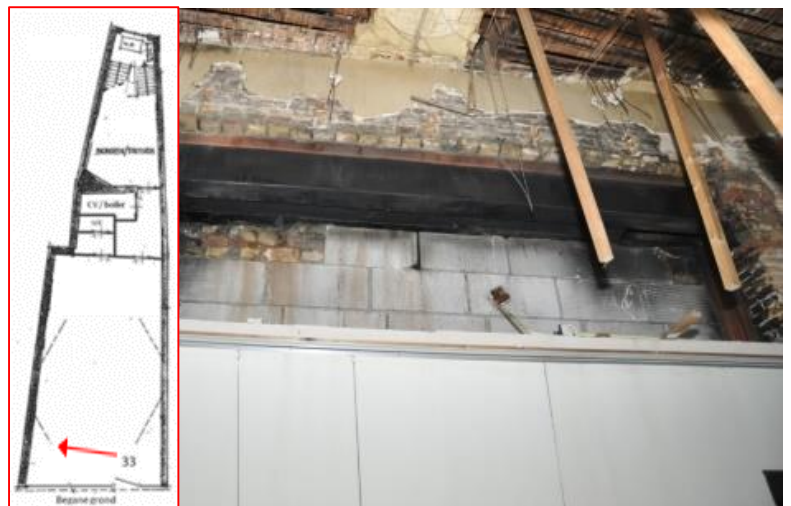
Foto 13, voormalige doorgang tussen Kelders 31 en 33 aan voorzijde pand.

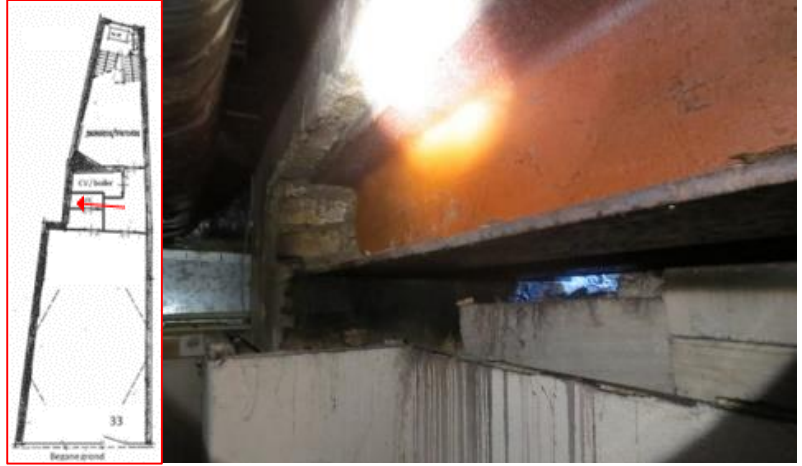
Foto 14 ,latei ter plaatse van dichtgezette doorgang naar Kelders 31.

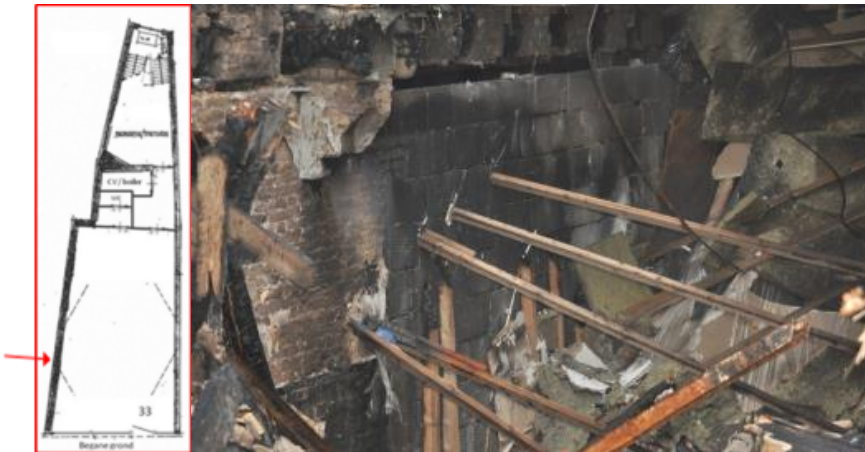
Foto 15 ,dichtgezette doorgang voorzijde aan zijde Kelders 31

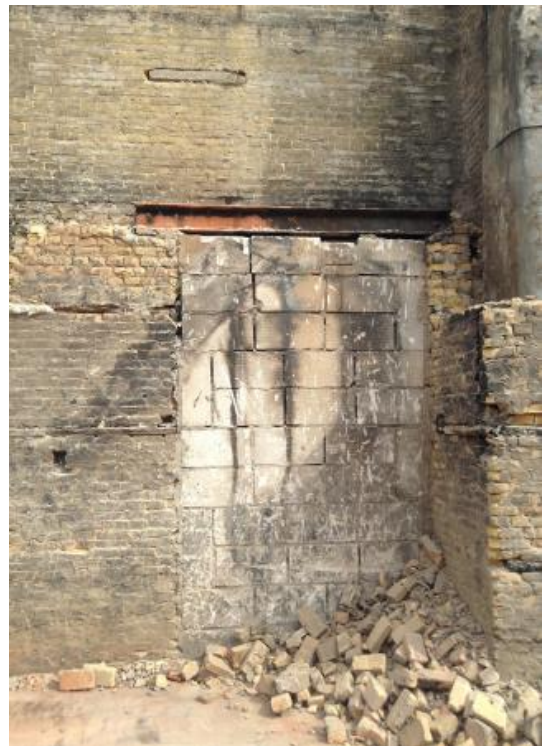
Foto 16, dichtgezette doorgang naar Kelders 33 (andere zijde van foto 14)

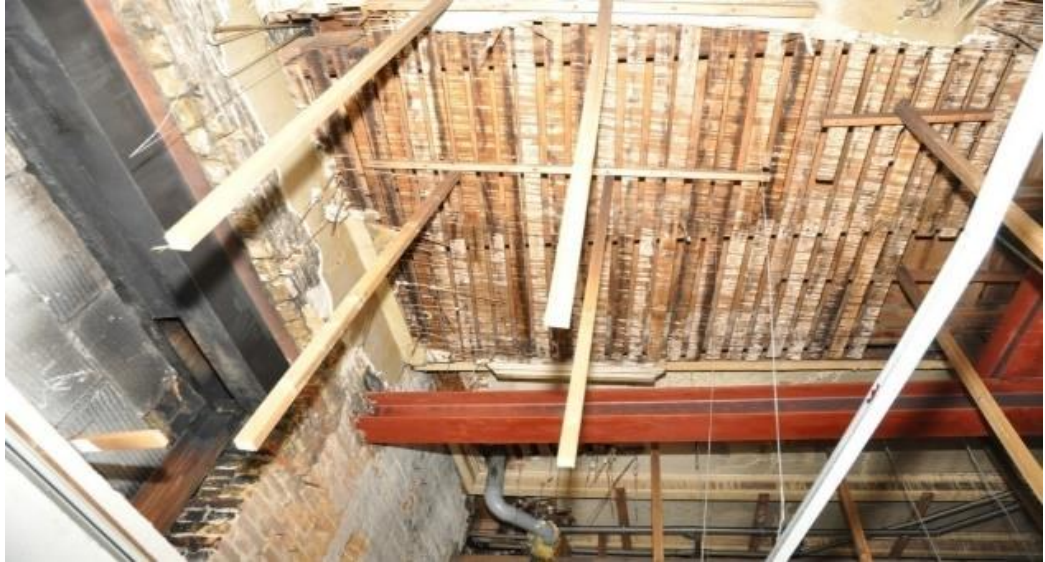
Foto 17, houten latten stuc op riet, staalconstructie, achterin stuc op riet.

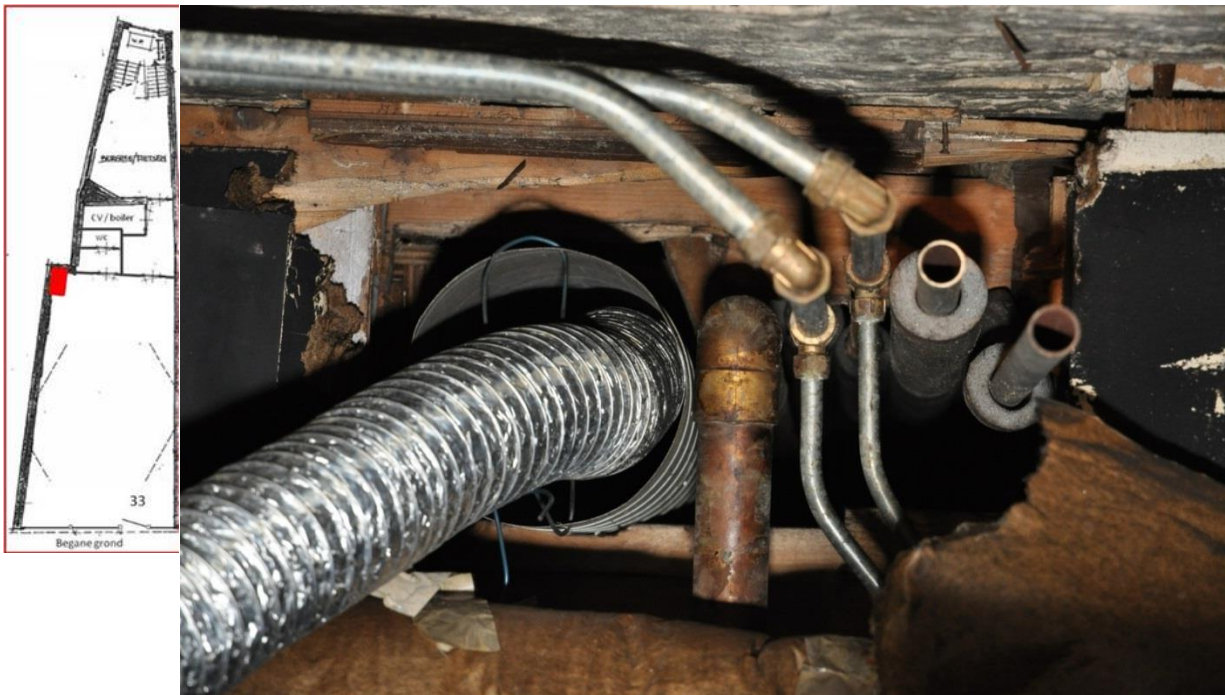
Foto 18, detail opname schacht links achterin kapsalon.

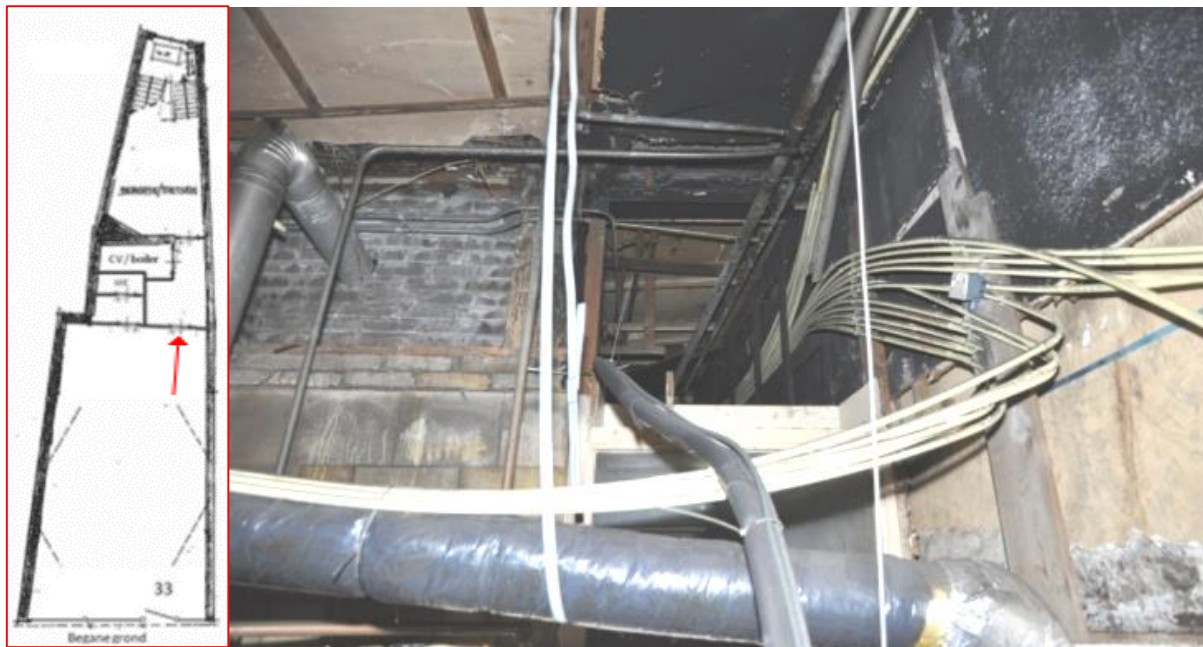
In de niet brandwerende scheidingsconstructie tussen de kapsalon en de achterliggende bergruimte is boven de plafondconstructie een open verbinding aanwezig. Hierdoor is de rook vrij uitgestroomd naar de bergruimte. Deze opening is aanwezig boven de deurconstructie. Tussen de bergruimte en het trappenhuis is geen scheidingsconstructie aanwezig. Hierdoor heeft de rook zich

Foto 19, open verbinding boven verlaagd plafond tussen kapsalon en bergruimte.

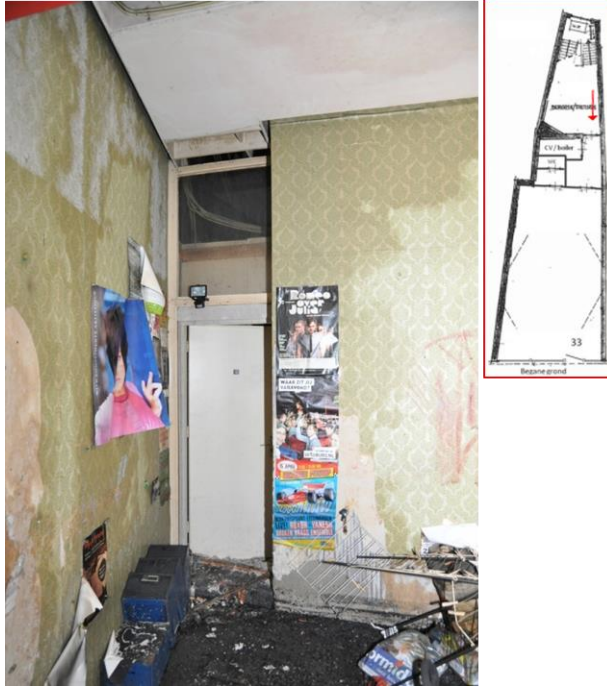
Foto 20, verbinding van bergruimte naar kapsalon. Onder het plafond is een open constructie aanwezig.

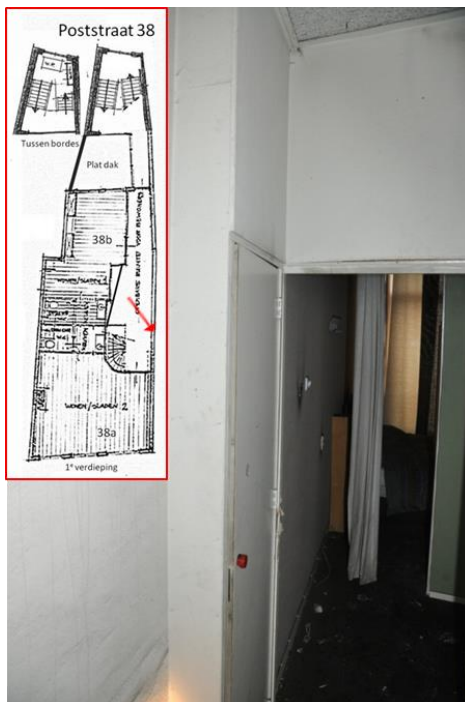
Foto 21, gang tweede bouwlaag, dikte voorzetwand circa 20 cm. Links originele wandconstructie.

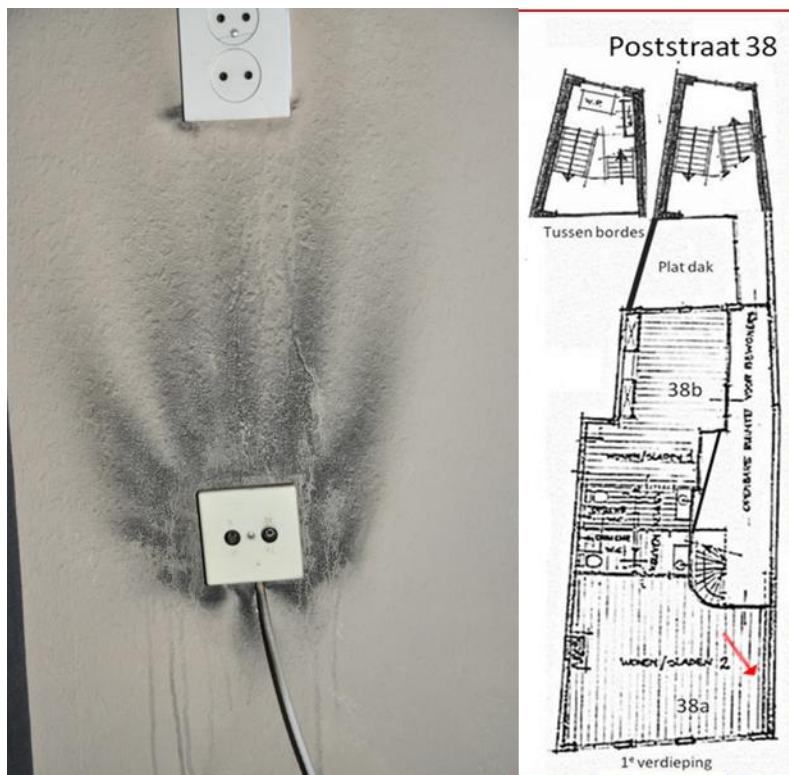
Foto 22, rookverspreiding uit wandconstructie appartement nr. 38a

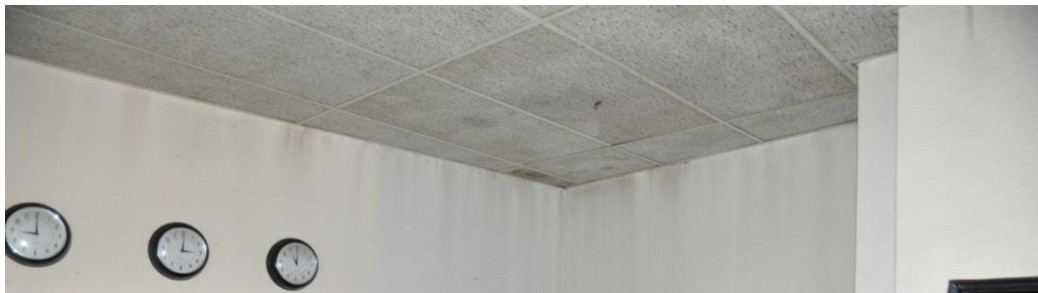
Foto 23, verlaagd plafond appartement nr. 38b, sporen rookverspreiding bij plafond.

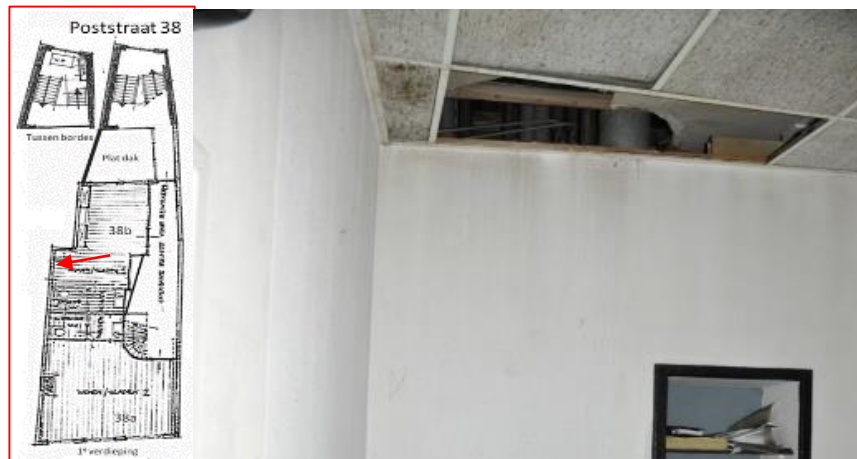
Foto 24, schacht boven plafond (circa 50 cm diep) in open verbinding met kapsalon.

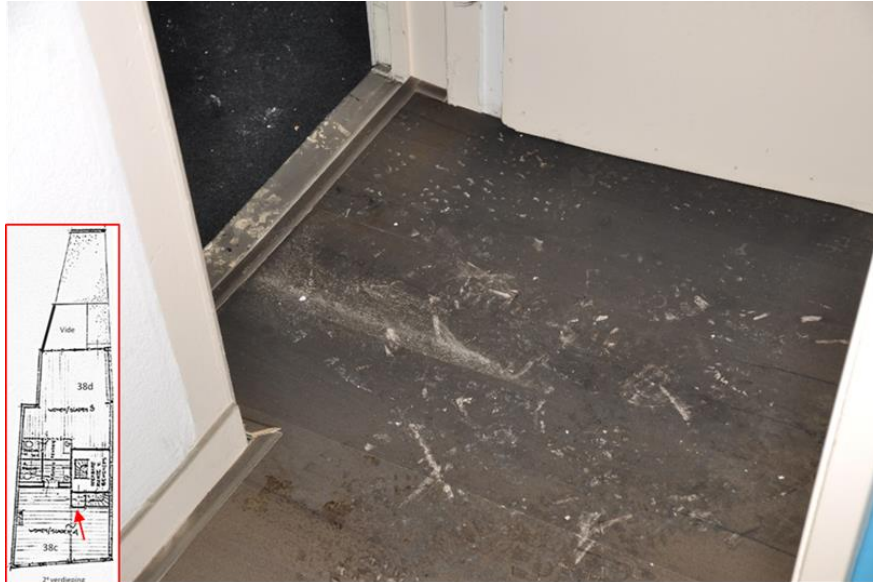
ramen van de kapsalon stukgeslagen. Dit kan van invloed zijn op de rookverspreiding in het pand. Daarnaast is bij appartement 38c zichtbaar dat rook zich onder de deur door heeft verplaatst vanaf de gang naar het appartement toe. Onder de deur van appartement 38b is ook een spleet aanwezig. De toegangsdeur van appartement 38b is in gesloten toestand aangetroffen. Door de hoeveelheid bluswater die in dit appartement heeft gestaan en de roetdeeltjes, die vermoedelijke vanaf buiten naar binnen zijn gespoeld via het openstaande raam, is niet meer te achterhalen of rook ook daadwerkelijk op deze manier de kamer binnen gestroomd is. Echter door de aangetroffen situatie bij appartement 38c is het zeer aannemelijk dat dit ook hier heeft plaatsgevonden.

Foto 25, rookverspreiding onder deur bij appartement nr. 38c.

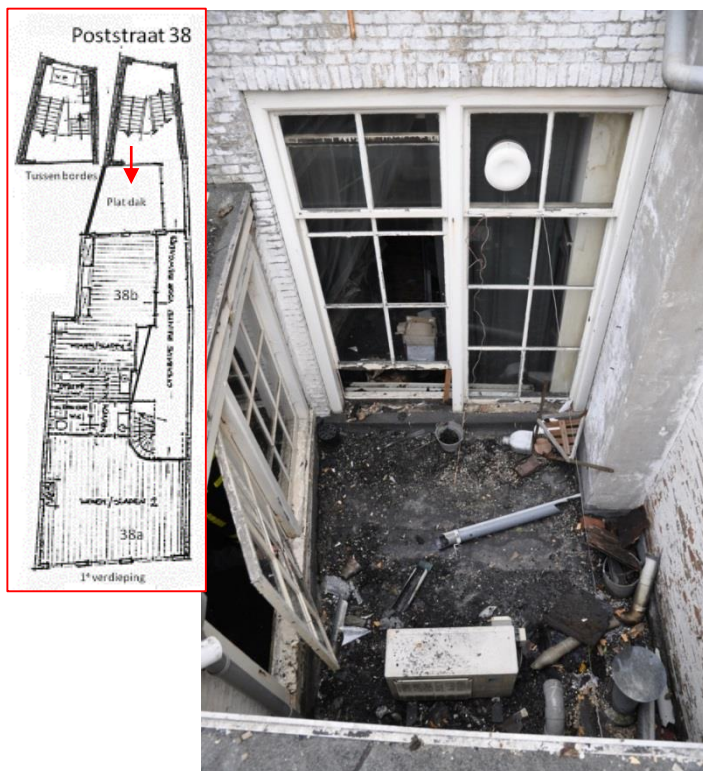
Foto 26, Openstaand raam appartement nr. 38b, links ramen gang trappenhuis.

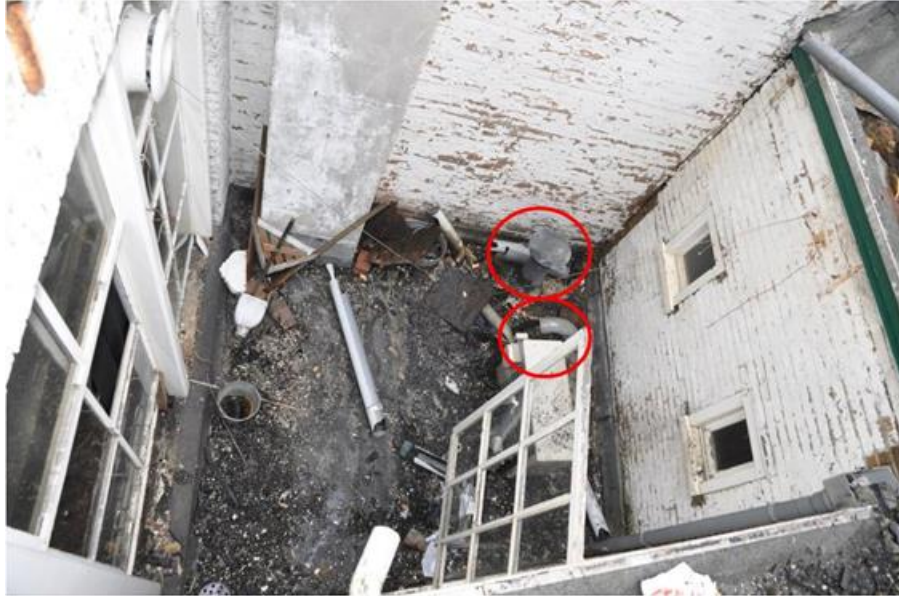
Foto 27, bovenste cirkel doorvoer metalen kanaal, onderste PVC doorvoer airco.

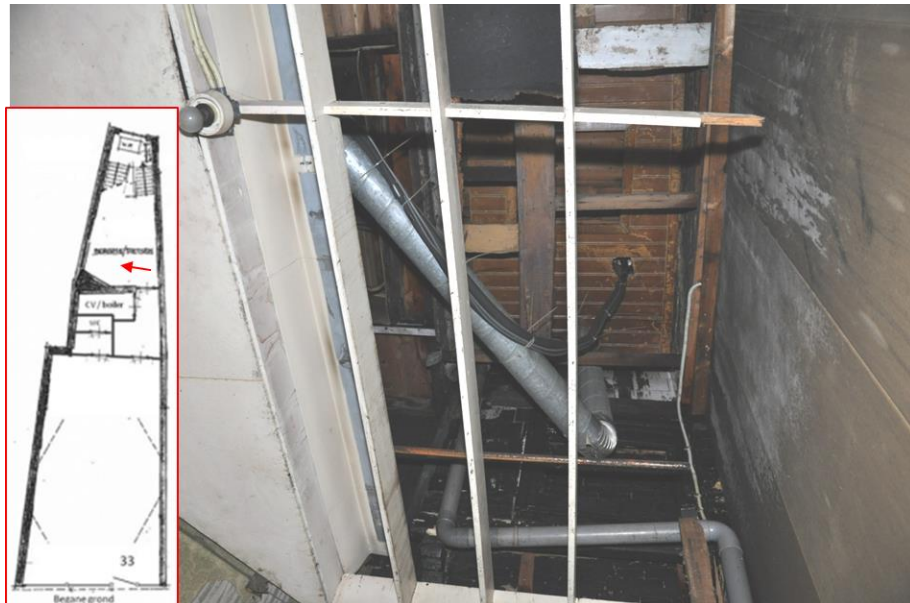
Foto 28, ruimte boven bergruimte. Metalen toevoer kanaal komt uit op plat dak.

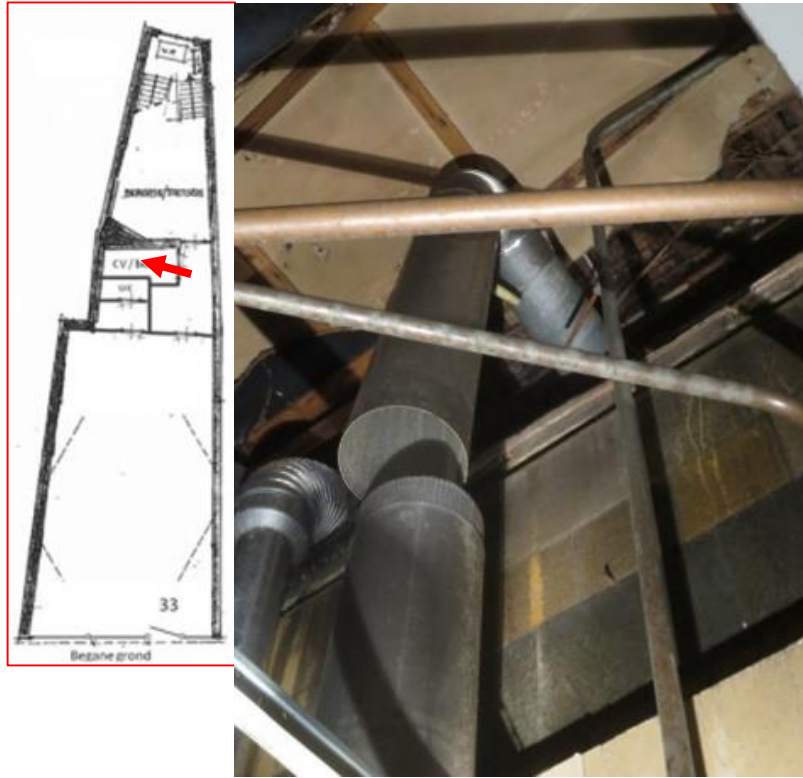
Van het toevoerkanaal zijn twee buisdelen in de opstelplaats voor de CV-ketel en de boiler los van elkaar, dit boven de lijn waar het verlaagde plafond zich bevindt (foto 29). Het onderste buisdeel is gefixeerd aan de wand. Het bovenste buisdeel rust op de gemetselde wandconstructie waar deze doorheen voert. Rook is op de plaats waar de buisdelen los zitten door het kanaal naar het binnenplaatsje gestroomd. Uit de bandopname blijkt dat de bewoner aangeeft dat de rook uit een pijpleiding op de binnenplaats komt die laag bij de grond zit.

Foto 29, toevoerkanaal boven plafond opstelruimte CV en boiler. (foto gemeente Leeuwarden).
