Inspectie Veiligheid en Justitie
Ministerie van Veiligheid en Justitie

Het duikongeval in Koedijk

4 augustus 2014

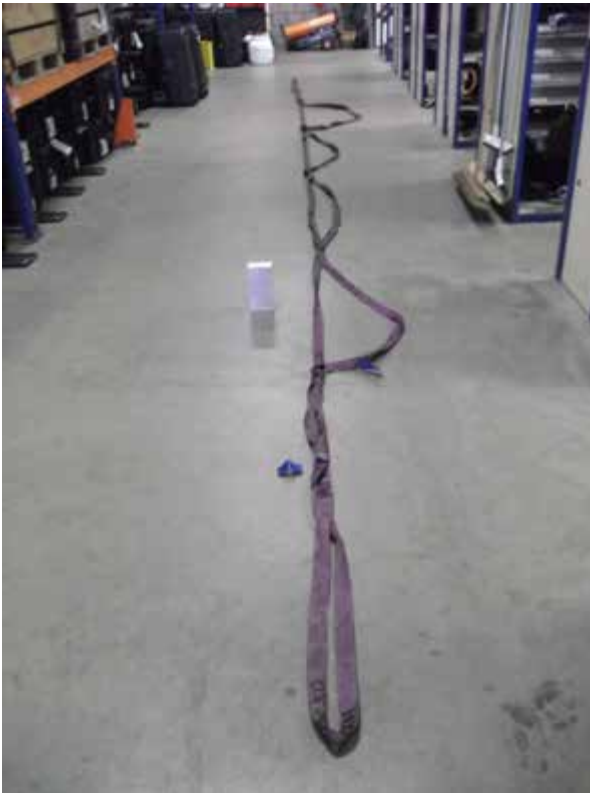
- Alle (duik)uitrusting is voorzien van de noodzakelijke keuringsstickers en merktekens om de herkomst en staat van de uitrusting te controleren.
- De gebruikte uitrusting, welke onderhevig is aan terugkerende inspecties door een onafhankelijk technicus, is geïnspecteerd binnen de geldende termijn door de fabrikant c.q. leverancier van de desbetreffende uitrusting.
- De aangeleverde (duik)uitrusting vertoont verwachtbare gebruikssporen. Het duiktoestel vertoont vervuiling door zand. Het duiktoestel geeft in de aangeleverde staat geen ademlucht voor de duiker via de primaire ademhalingsautomaat. De hijsstropen zijn niet gelijkdragend verbonden (zie foto 1).

Foto 1: Hijsstropen niet gelijkdragend aan wal

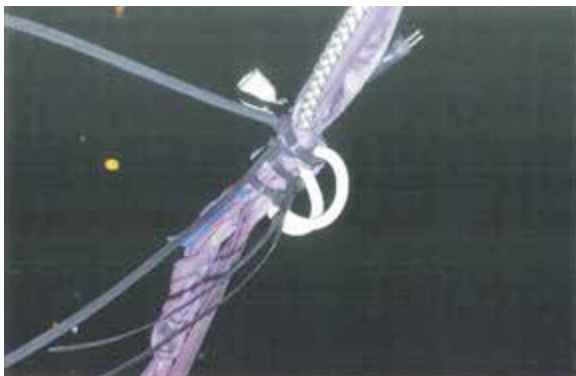
Foto 2: Knoop in hijsstrop met seinlijn

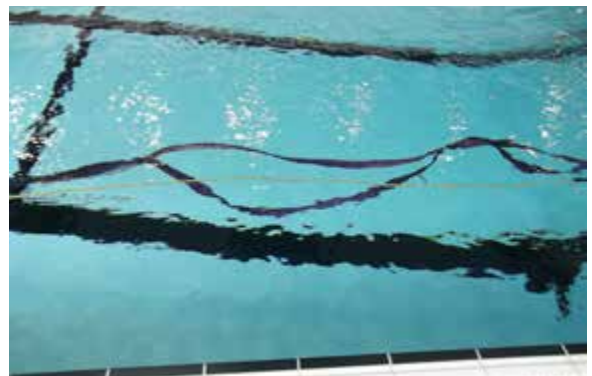
- De aanvullende uitrusting werkt naar behoren.
- De conclusie van het ontkoppelen van de noodloskoppeling is dat het mogelijk zou kunnen zijn dat de duiker tijdens het ontkoppelen van de communicatieset en seinlijn het masker van zijn hoofd heeft getrokken. Dit zou echter aan de oppervlakte waarneembaar zijn doordat er sprake is van een afblazend masker. Voorwaarde hiervoor is dat de knoop in de hijsstroppen (zie foto 2) het ontkoppelen heeft belemmerd en de trekontlasting niet bevestigd was. Het niet gelijkdragend zijn van de hijsstroppen vergroot de kans dat de duiker zich heeft vast gezwommen in de hijsstroppen (zie foto 3).

Foto 3: Hijsstroppen niet gelijk dragend in water

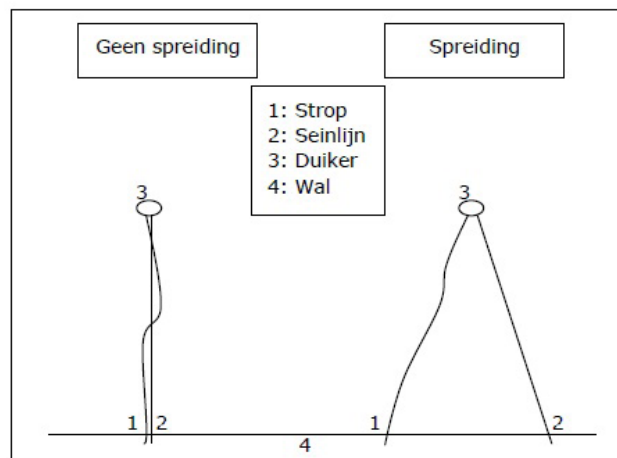
Tekening 7.14 Spreiding

De aanvullende uitrusting functioneert naar behoren. Het gebruik van de aanvullende uitrusting in combinatie met elkaar vergroot bij onjuist gebruik het risico op verstrikking onder water en zou een mogelijke oorzaak kunnen zijn dat het masker van het hoofd van de duiker is getrokken. Hierbij wordt aangenomen dat de knoop het loskoppelen heeft bemoeilijkt, de trekontlasting niet bevestigd was en dat er geen sprake was van spreiding tussen de seinlijnbedienaar/signaalhouder en de begeleider van de hijsstroppen.

Het kenniscentrum duiken geeft in onderstaande tekening het uitzwemmen van de hijsstroppen zonder spreiding en met spreiding weer. Op 4 augustus is de eerste werkwijze gehanteerd.
