Inspectie Veiligheid en Justitie
Ministerie van Veiligheid en Justitie

Rapport Brand Herenweg 6 te Houten 25 juli 2015

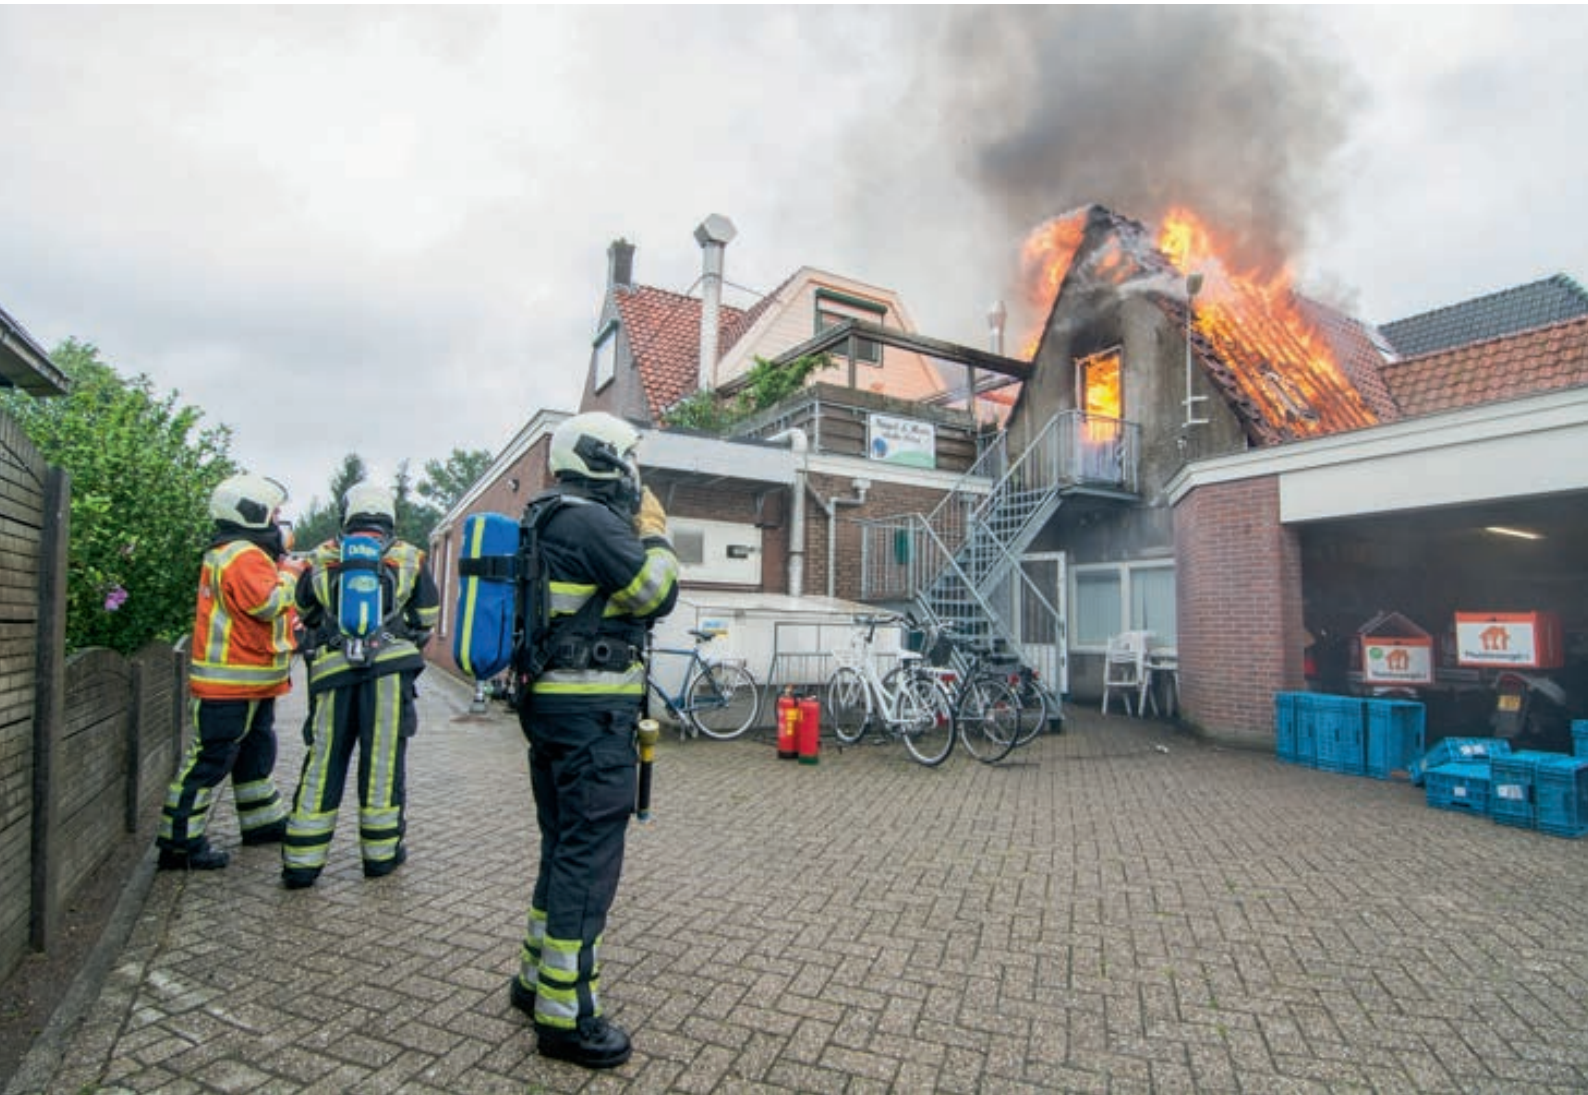
Bij aankomst van de eerste eenheden is de brand in de nagelstudio inmiddels uitslaand. Foto: Koen Laureij

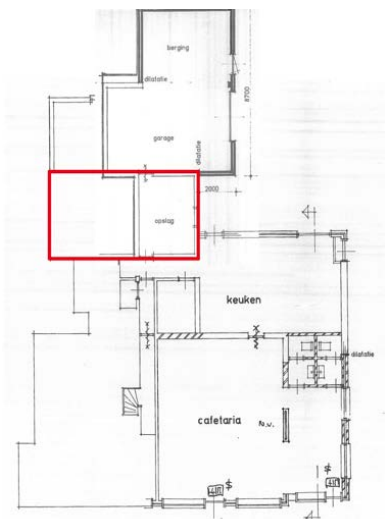
Afbeelding 4. Herenweg 4-6 (Bron: Gemeente Houten)

Onderstaand is ter illustratie een (samengestelde) bouwtekening weergegeven van de Herenweg 6, begane grond. De gegevens zijn afkomstig van de verbouwtekeningen uit 1991 en 1994. Hierbij moet worden aangetekend dat de ruimte die als 'opslag' wordt aangemerkt, in werkelijkheid een kantoor is met een raam in de betreffende buitenmuur.

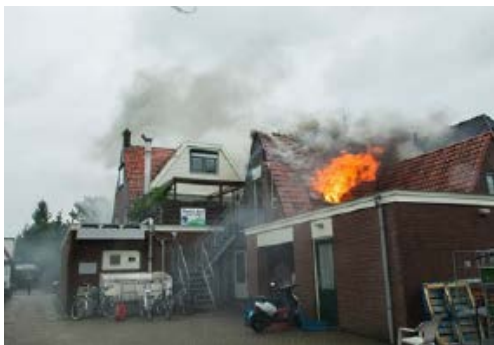
Uit een eerste verkenning door de OvD blijkt dat de brand volledig is ontwikkeld en al uitslaand uit verschillende gaten in het dak. De brand lijkt zich, op grond van de waarneming van de OvD, te beperken tot de nagelstudio. Wel dreigt een gevaar voor uitbreiding van de brand via het dakbeschot naar de aan de nagelstudio vastzittende zolderruimte van Herenweg 4b.

Afbeelding 12. Situatie bij aankomst van de OvD. (Foto: Koen Laureij).

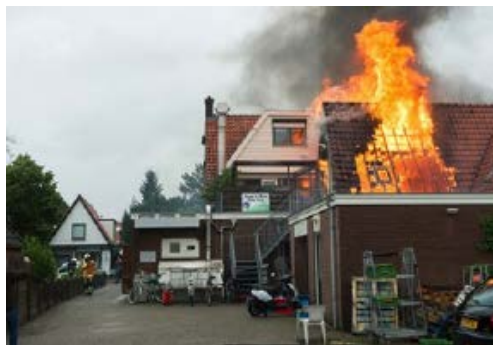
Afbeelding 13. Situatie bij aankomst van de 972. (Foto: Koen Laureij).
