Inspectie Veiligheid en Justitie
Ministerie van Veiligheid en Justitie

Rapport

Brand aan de Kelders te Leeuwarden

19 oktober 2013

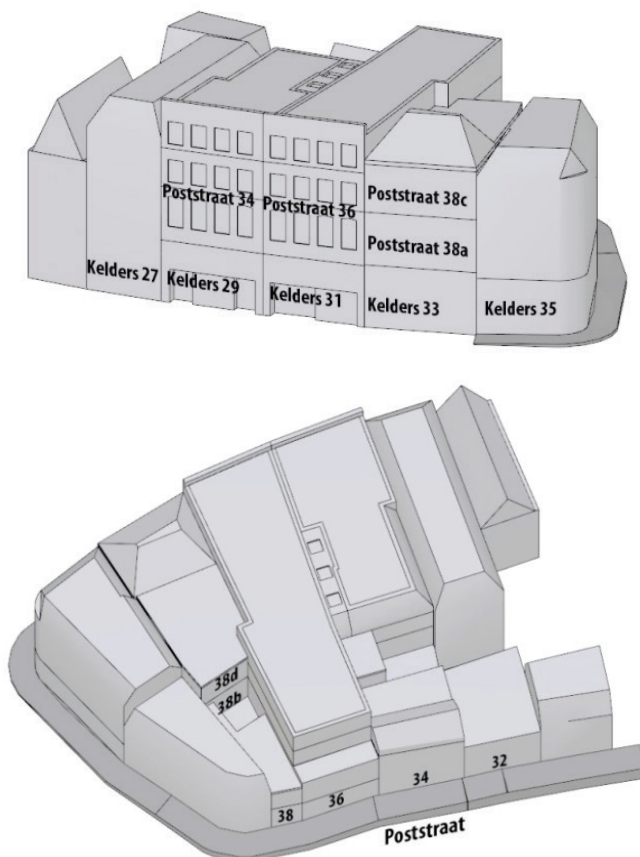
Op zaterdag 19 oktober 2013 om 17:21 uur wordt de Meldkamer Noord-Nederland (MKNN) gebeld voor een brand in kledingwinkel Freestyle aan de Kelders 31 in de oude binnenstad van Leeuwarden. De belendende panden bevatten op de begane grond een andere kledingwinkel en een kapperszaak. Boven al deze panden is sprake van bewoning. Deze woningen hebben de ingang aan de achter de Kelders gelegen Poststraat.

Afbeelding 1: Ligging van de panden en adressen ten opzichte van elkaar (tekening: Tjalling Graafsma).

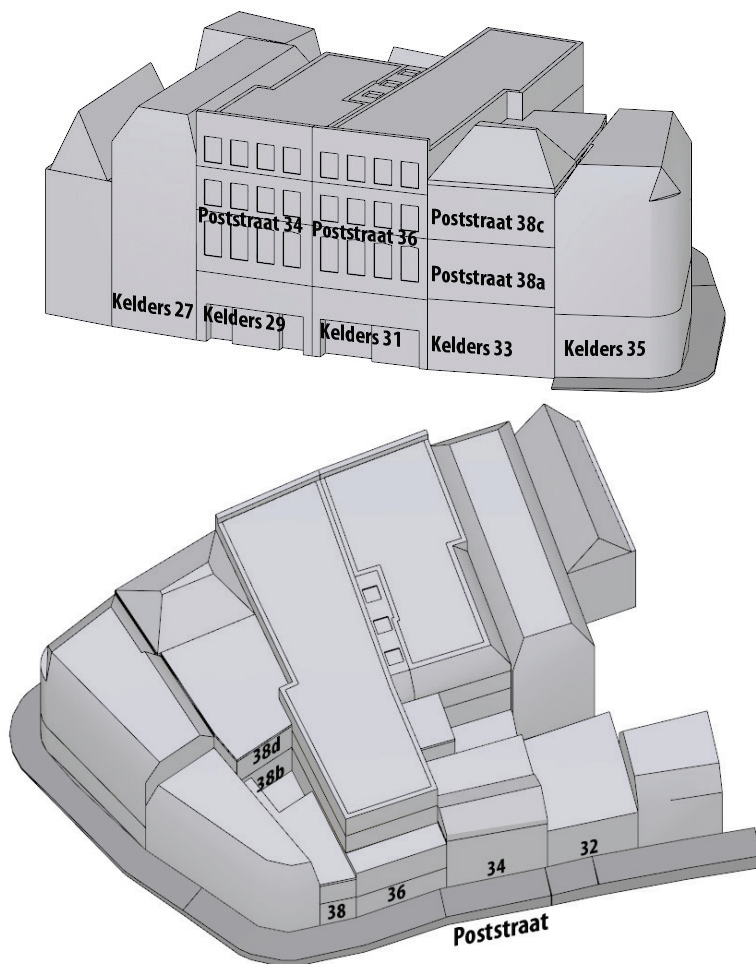
Het incident speelt zich af binnen meerdere objecten aan de Kelders en de Poststraat, te weten: Kelders 27 tot en met 35 en de daaraan vastzittende panden aan de Poststraat 30 tot en met 38. De tekeningen bieden een overzicht van deze panden en hun ligging ten opzichte van elkaar. De panden zijn, van de gevel aan de Kelders tot aan de gevel aan de Poststraat, zo'n 27 (bij Kelders 29) tot 24 meter (bij Kelders 33) diep. De totale breedte vanaf Kelders 27 tot en met Kelders 35 bedraagt ongeveer 25 meter.

Afbeelding 2: Ligging van de panden en adressen ten opzichte van elkaar (tekening: Tjalling Graafsma).

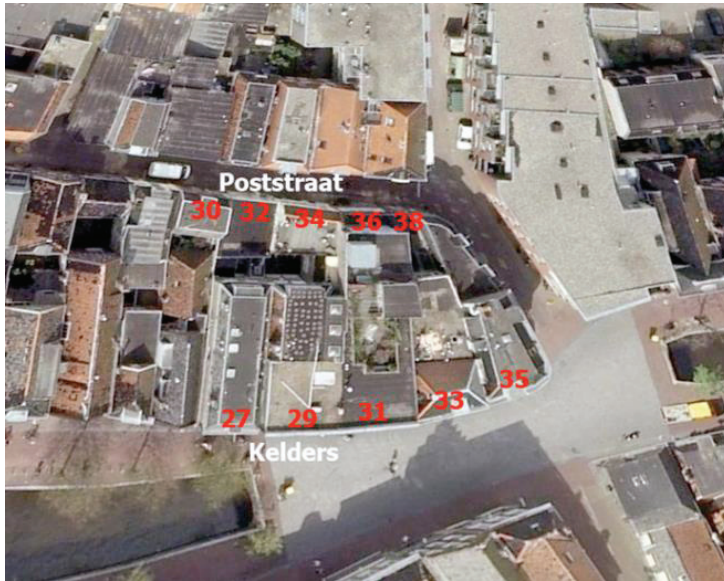
Afbeelding 3: plattegrond situatie betrokken objecten Kelders en Poststraat.
