Brandonderzoek

Brand in de Kelders te Leeuwarden

Arnhem, juni 2014

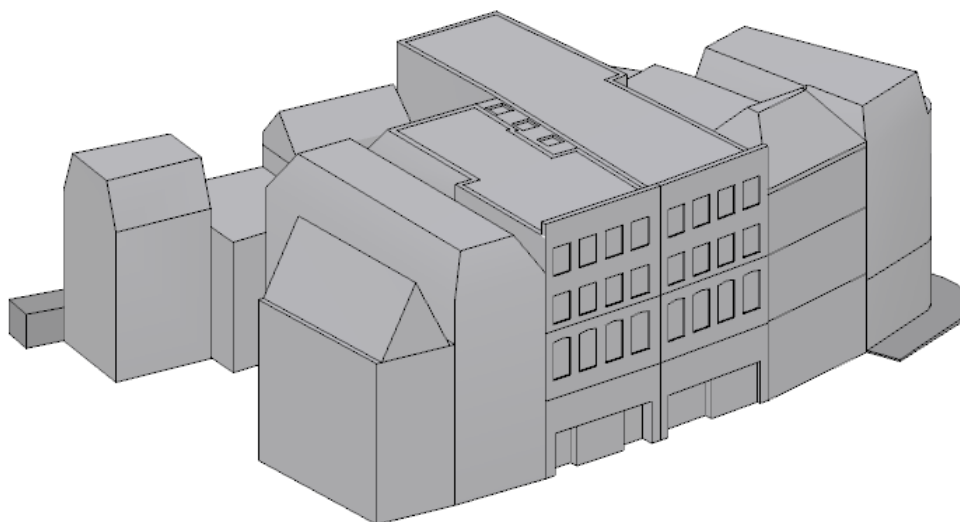
Figuur 1, 3D schets van de panden aan de Kelders

Het betreft meerdere aan elkaar gebouwde panden. De panden zijn voornamelijk opgetrokken uit steen met stenen dakbedekking, maar ook bitumen dakbedekking. In de loop der jaren hebben diverse verbouwingen plaatsgevonden. Muren zijn verplaatst, stalen draagbalken zijn geplaatst en gebruiksfuncties zijn veranderd. Er zijn onder andere op de tweede bouwlaag woonfuncties gecreëerd. De verdere historie van het pand wordt niet nader toegelicht. Belangrijk is wel dat door deze verbouwingen er loze ruimten zijn ontstaan. De huidige gebruiksfuncties van de panden zijn winkel- en woonfuncties. Aan de Kelders bevinden zich op de begane grond winkels. Aan

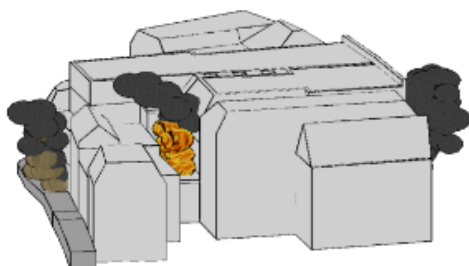
Figuur 3, vlammen uit het platte dak.

Het plafond van de eerste bouwlaag achterin de winkel met daarboven een plat dak, brandt door (foto 4) en de constructie verzwakt zo ver dat om 18:03 uur het dak bezwijkt. Via dit ontstane gat stuwen alle brandbare rookgassen zich omhoog, midden tussen de omliggende panden (figuur 3). De inpandige

stroming van de rookgassen gaat nu, mede door de winddruk op de voorzijde, naar de ontstane uitstroomopening achter in het pand. De hete rookgassen ontbranden direct met de zuurstof in de buitenlucht en veroorzaken een kolom vuur die tot ver boven het dak reikt (foto 3). Omdat er een nieuwe uitstroomopening ontstaat, is waarneembaar dat de rookontwikkeling uit de voorzijde van de winkel tijdelijk

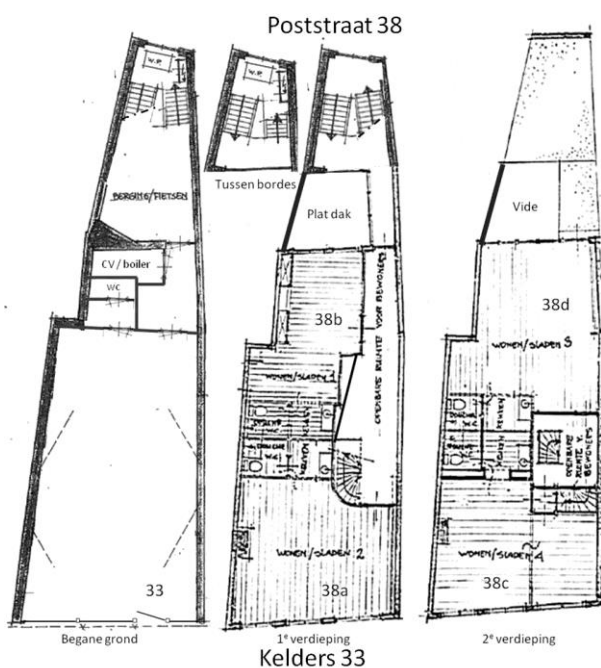
Figuur 4, situatieschets gebaseerd op bouwtekeningen, zolder niet weergegeven.

Het gebouw aan de Kelders 33 bestaat uit vier bouwlagen. Op de begane grond is een kapsalon gesitueerd met de ingang aan de Kelders 33. De toegang van het appartementencomplex ligt aan de Poststraat 38. Het appartementencomplex boven de kapsalon bestaat uit vier appartementen, 38a t/m 38d. Op zowel de tweede als op de derde bouwlaag zijn twee appartementen gesitueerd. Deze appartementen zijn aangewezen op één vluchtroute. Op de bovenste bouwlaag bevindt zich een zolder die als wasruimte en opslagruimte functioneert.

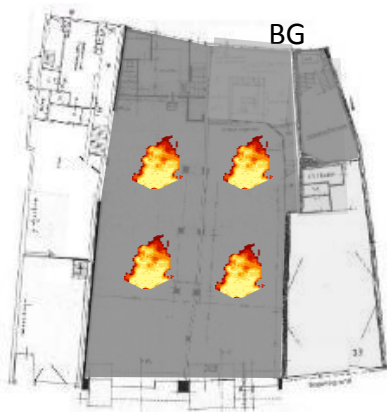
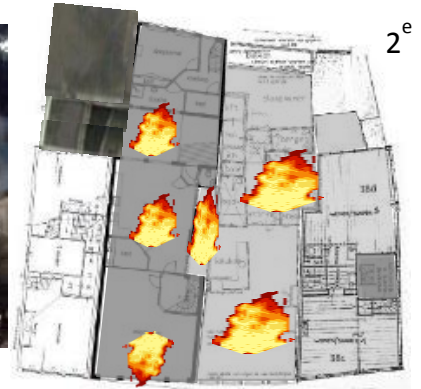
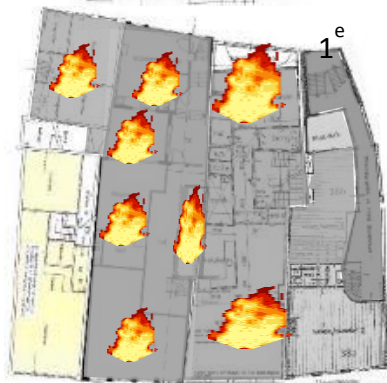
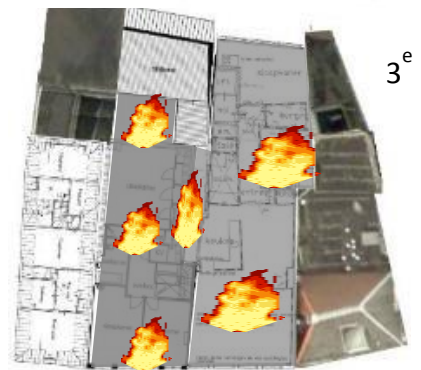
Titel Globale weergave brand- en rookverspreiding op basis van beeldmateriaal en bandopname
